# 후쿠시마 원전 사고 분석

- 사고내용, 결과, 원인 및 교훈 -

2013.03.11

한국원자력학회 후쿠시마위원회

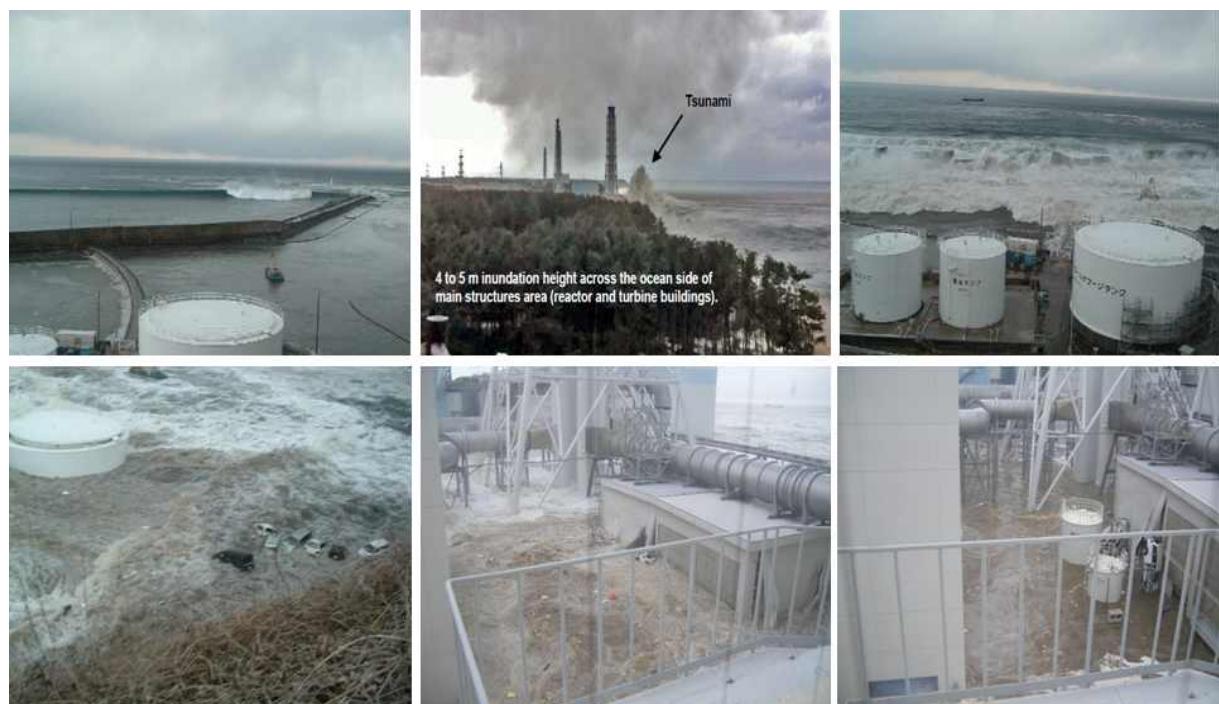
<그림 3.6>은 후쿠시마 제1원전에 쓰나미가 접근하여 침수시키는 과정에서 촬영된 사진들이다. 방파제가 파손되는 모습, 높은 파고의 쓰나미가 접근하는 모습, 높이 5.5 m의 탱크가 바닷물에 완전히 잠겼다가 다시 드러나는 모습 등을 확인할 수 있다. 그리고 <그림 3.7>은 후쿠시마 제1원전과 제2원전에서의 쓰나미 파고와 부지 높이 등을 비교하여 보여준다.

<그림 3.6> 쓰나미에 의한 침수 시 후쿠시마 제1원전에서 촬영된 사진들 [TEPCO(2012a)]

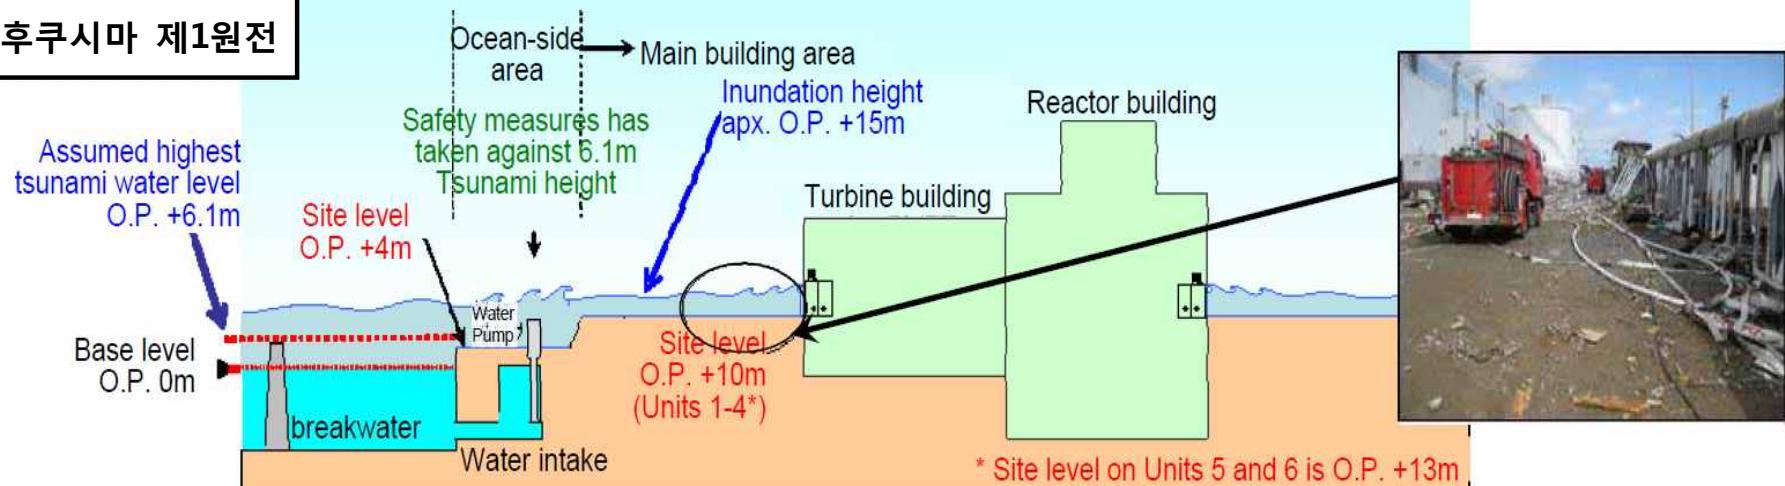
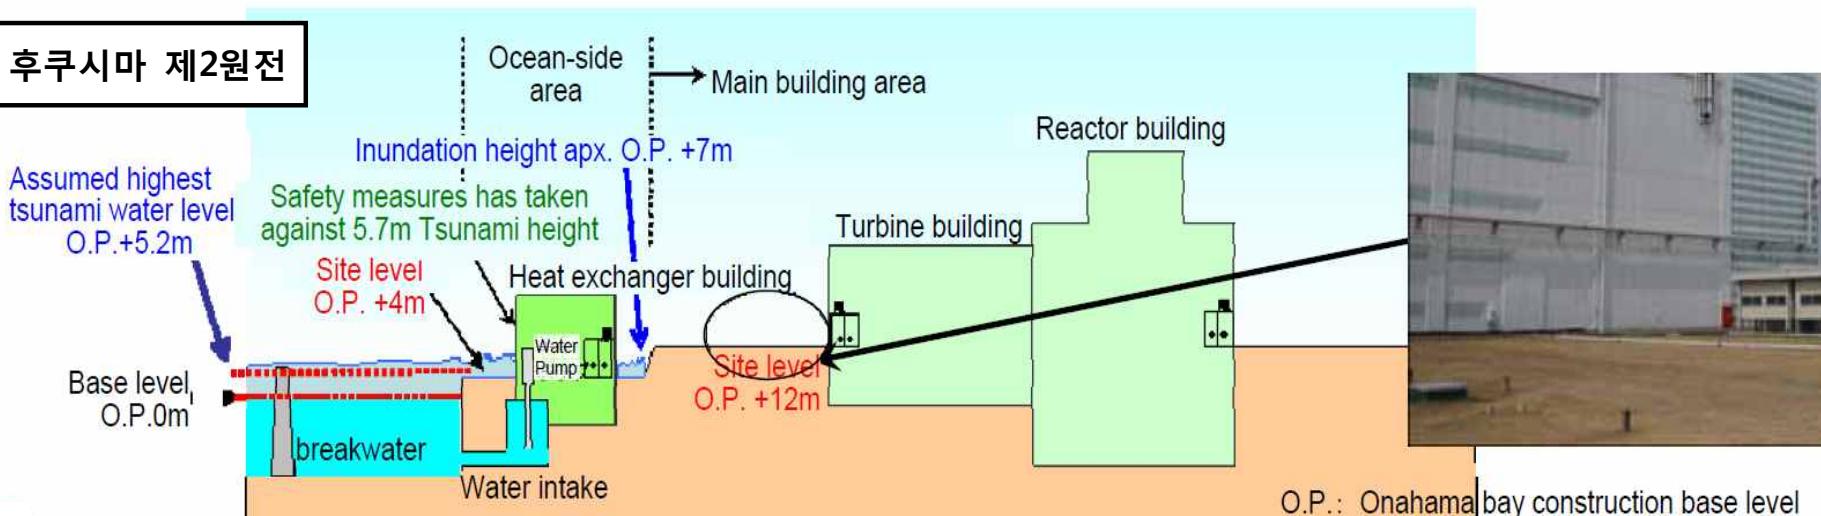
<그림 3.7> 후쿠시마 제1원전과 제2원전 간의 쓰나미에 의한 침수 비교[TEPCO(2012b)]

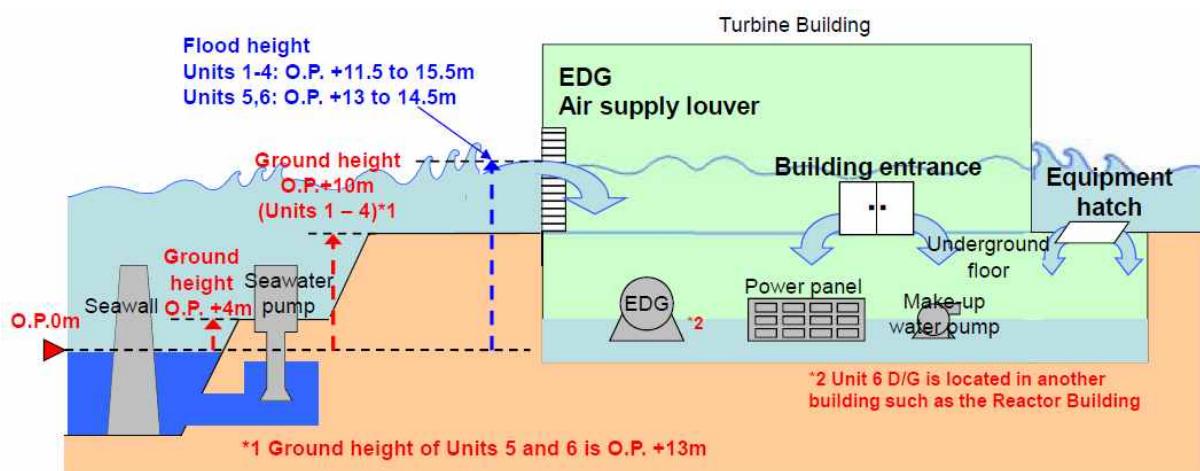
지진 후 후쿠시마 제1원전에는 총 7차례의 쓰나미가 도달했는데, 특히 파고 15 m 수준의 두 번째 쓰나미(15시35분)가 가장 큰 피해를 끼쳤다. 쓰나미와 부유물들이 모든 취수구를 파손하여 해수를 이용하는 정상적인 최종 열 제거 기능이 상실되었다. 또한, 해수가 건물로 유입되면서 비상디젤발전기도 사용할 수 없게 되면서 1~4호기까지 교류전력 완전 상실(Station Black-out; SBO)이 발생하였다. 해수는 축전지(Battery)가 공급하는 직류 전원에도 손상을 입혀서, 1호기와 2호기에서는 모든 직류전원이 상실되었고, 3호기에서는 부분적인 직류전원만 사용 가능하였다. <그림 3.8>은 주요 기기들이 침수되어 기능을 상실하는 과정을 예시하고 있다. 한편, 5,6호기에서는 공기냉각 비상디젤발전기 1대만이 가능한 상태로 원자로와 사용후연료저장조의 냉각에 사용되었다.

<그림 3.8> 후쿠시마 제1원전에서 쓰나미에 의한 터빈 건물 및 주요 기기의 침수[TEPCO(2012a)]

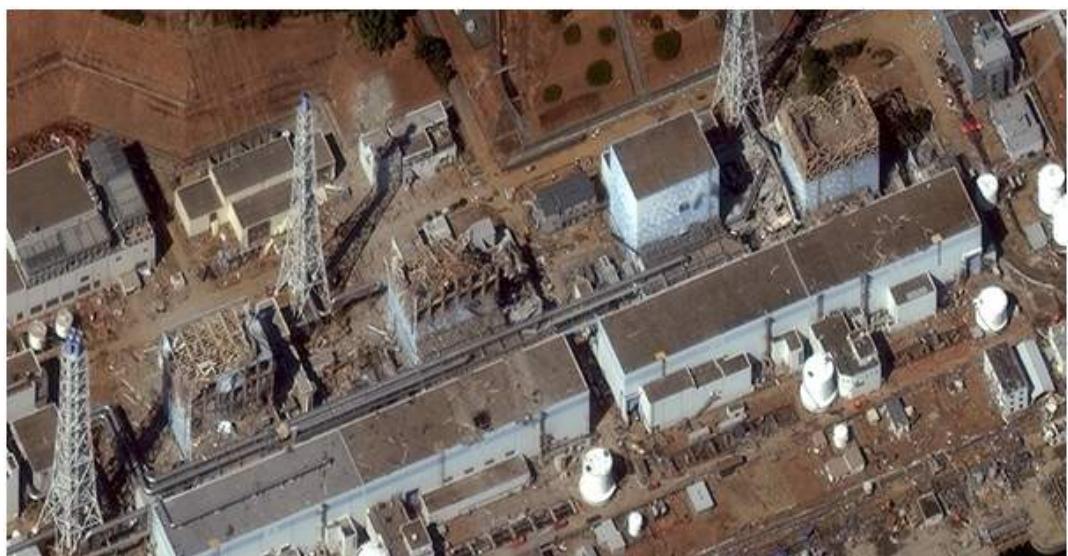
후쿠시마 제1원전의 1호기는 원자로의 붕괴열(잔열) 제거 기능을 사고 초기에 상실하여 지진 발생 당일에 이미 많은 양의 핵연료가 녹아내린 것으로(이를 ‘노심 용융’이라 함) 추정된다. 2호기와 3호기의 경우, 사고 초기에는 전기 공급 없이도 원자로에서 나오는 수증기에 의해 구동되는 펌프가 가동되어 노심 냉각이 이루어졌으나, 밸브 제어 등에 필요한 직류전원이 사고 직후 또는 1~2일 안에 상실됨에 따라 지속적인 냉각기능 유지에는 실패하여 결국 노심 용융으로 이어졌다. 이 과정에서 고온의 핵연료 피복재와 수증기가 반응<sup>23)</sup>하여 생성된 많은 양의 수소가스가 다양한 경로를 통해 원자로건물 내부로 누출된 후 상부 공간에 축적되어, 1호기에서는 3월 12일, 3호기에서는 3월 14일 각각 원자로건물에서 수소가스 폭발이 발생하고 원자로건물 상부가 파손되었다. 3월 15일에는 많은 양의 핵연료를 사용후연료저장조에 보관하고 있던 4호기의 원자로건물에서도 수소가스 폭발이 발생했는데, 3호기에서 발생한 수소가스가 배기 과정에서 4호기 원자로건물로 유입된 것으로 추정되고 있다. 2호기의 경우 수소가스의 폭발은 발생하지 않았으나, 격납용기의 고온·고압 조건이 지속되면서 드라이엘에서 취약한 부분이 부분적으로 손상되어 다량의 방사성물질이 대기로 직접 방출된 것으로 보인다. 세 차례 발생한 대형 수소가스 폭발은 후쿠시마 사고를 상징하면서 원전 안전에 대한 불신을 크게 높였다.

<그림 3.9> 수소가스 폭발 후의 후쿠시마 제1원전 1~4호기 외부 모습[TEPCO 웹사이트]

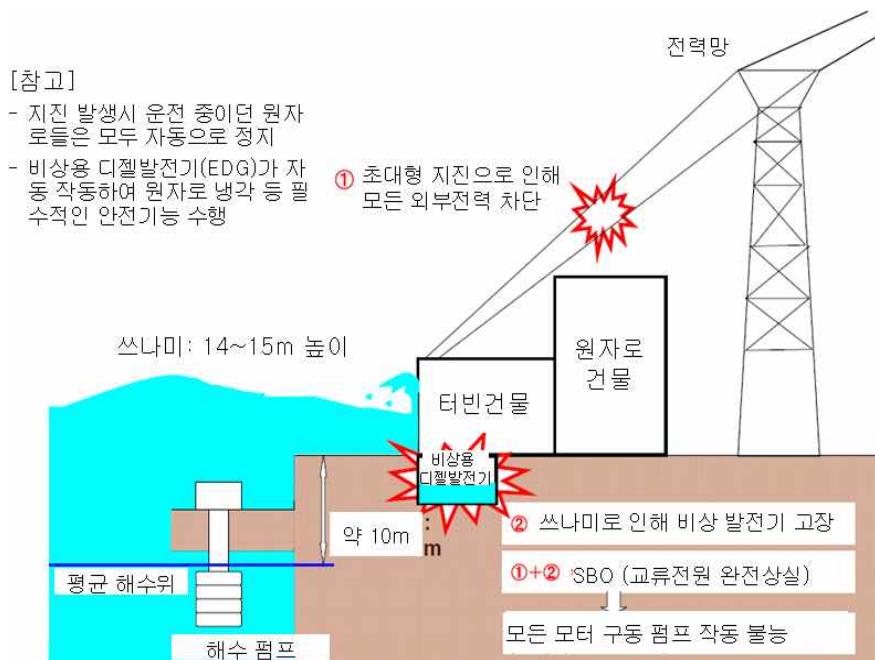
<그림 3.10> 후쿠시마 제1원전에서의 사고 발단 과정 [NISA/JNES(2011)]

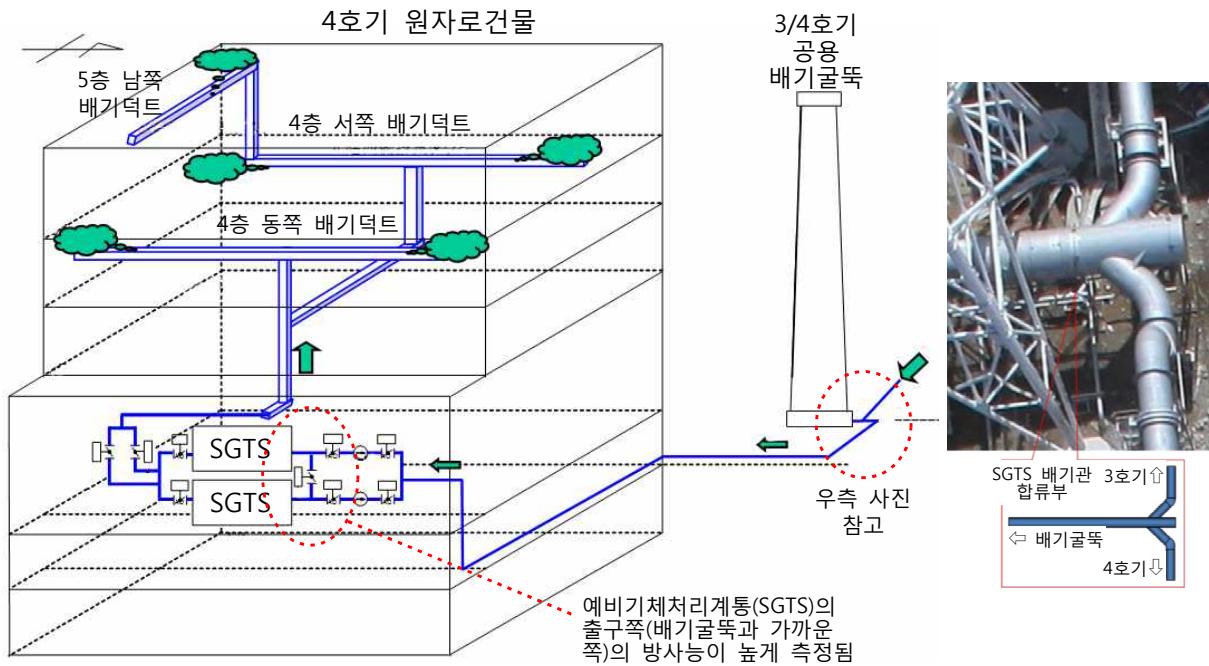
4호기 수소가스 폭발의 원인과 관련하여 여러 가설이 있으나, 가장 넓게 받아들여지는 것은 3호기 배기관으로부터의 배기가스 역류와 관련이 있다. 3호기와 4호기의 격납용기의 배기관은 같은 배기 굴뚝을 공유하며 서로 연결되어 있다(<그림 3.15>). 4호기 예비기체처리계통(Standby Gas Treatment System; SGTS)의 댐퍼(Damper)들은 전력이나 공기 상실 시 개방되는(Fail-Open) 벨브였다(SGTS 필터 트레인 상호연결배관은 제외). 또한, 이 계통은 4호기 연결 배관에 역류 방지 댐퍼를 가지고 있지 않았다. 이로 인해 3호기 격납용기를 배기시키는 과정에서 역방향 유로를 타고 4호기 예비기체처리계통을 통하여 4호기 원자로건물로 이동한 것으로 추정된다. 2011년 8월 동경전력에서 4호기 예비기체처리계통 필터들의 방사능을 측정했는데, 배기굴뚝에 가까운 쪽에서 높은 방사능이 측정됨으로써 가설을 뒷받침하였다.

<그림 3.15> 4호기 예비기체처리계통을 통한 수소가스 이동 경로[NERHQ(2011a)]
