# 후쿠시마 원전 사고 분석

- 사고내용, 결과, 원인 및 교훈 -

2013.03.11

한국원자력학회 후쿠시마위원회

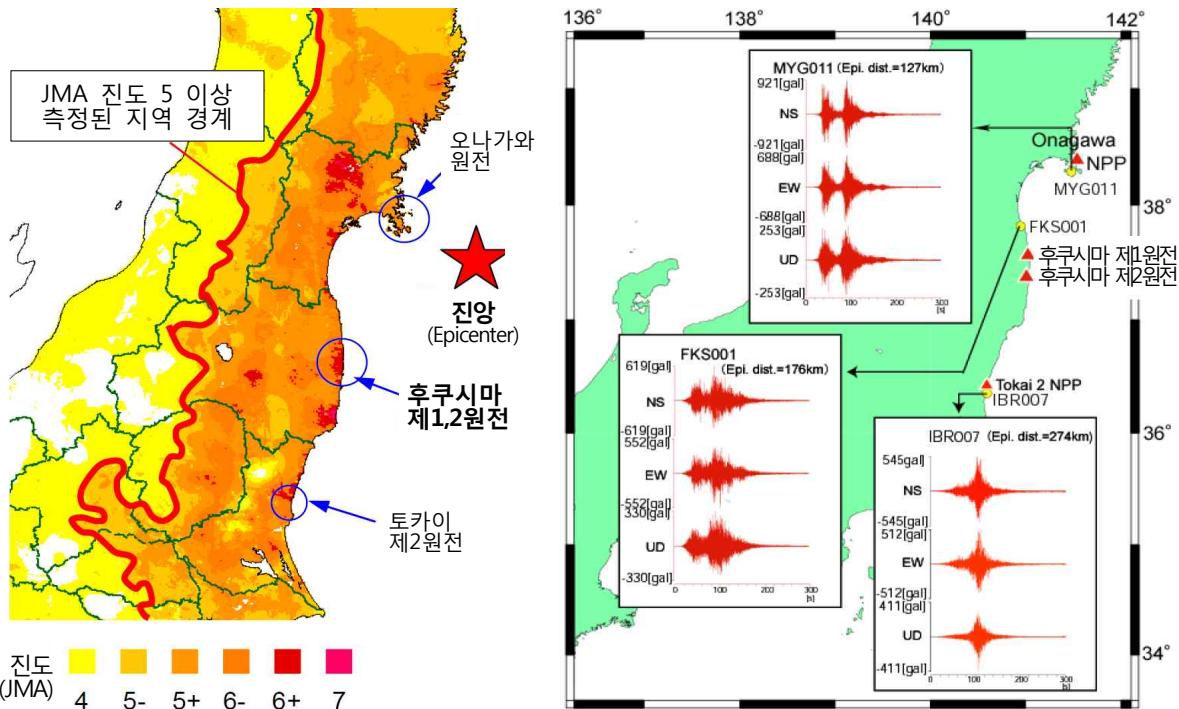
<그림 3.2> 동일본 대지진에 의한 JMA 진도 분포 및 원전부지 근처에서의 지진파[NERHQ(2011a)]

한편, <그림 3.2>는 일본 동북부 지역에서의 JMA 진도 분포와 원전 부지 주변에서 관측된 지진가속도<sup>19)</sup>의 시간 이력을 보여준다. 진앙에서 수백 킬로미터 떨어진 곳에서도 진동이 크게 나타났고, 이는 지진원 영역이 매우 넓었던 데 기인한다. 후쿠시마 원전 근처에서는 약 30초와 80초 경 큰 지진가속도가 관측되었다.

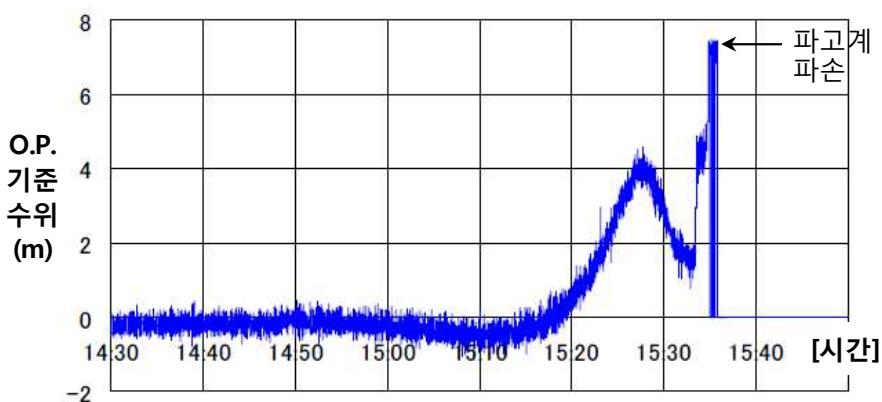
<그림 3.5> 후쿠시마 제1원전 파고계가 측정한 쓰나미 높이[TEPCO(2012a)]

이번 동일본 대지진에서도 해저 지진원의 활동과 해수의 진동으로 인해 7회에 달하는 일련의 쓰나미가 발생하였다. <그림 3.5>는 후쿠시마 제1원전의 파고계에 의해 측정된 해수위(O.P. 기준)<sup>21)</sup> 값이다. 15시27분(지진 발생 41분 후) 후쿠시마 원전 부지에 도달한 첫 번째 쓰나미의 파고는 약 4 m로서, 원전의 설계기준수위(5.7m)나 부지 높이(10 m)에 이르지 못하였다. 그러나 15시35분(지진 발생 48분 후) 도달한 두 번째 쓰나미의 경우 파고계의 손상으로 파고가 직접 측정되지 않았으나, 약 15 m 높이까지 도달 것으로 추정된다. <표 3.2>는 후쿠시마 제1원전 각 호기의 부지 높이와 쓰나미에 의한 침수 상황을 요약하고 있다.

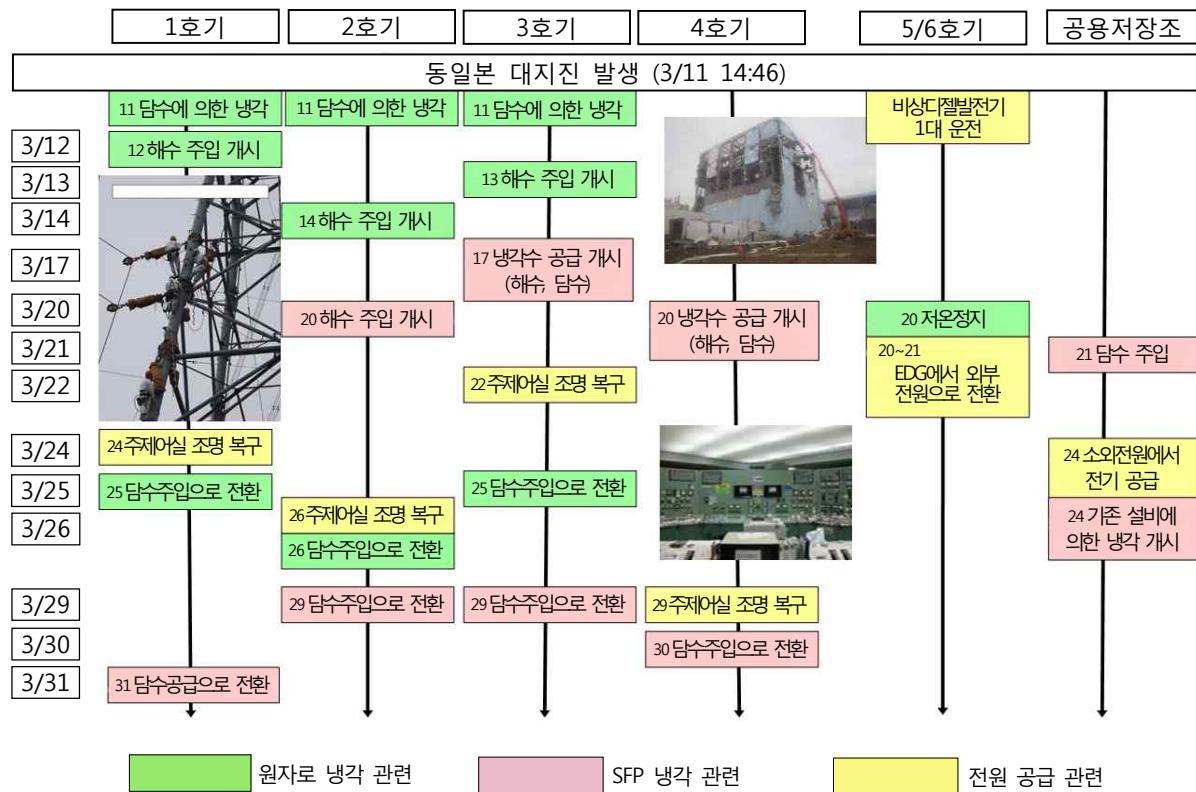
<그림 3.11> 후쿠시마 사고의 핵연료 냉각 및 전기계통 회복 과정[TEPCO(2012b)]

3.20~31	<ul style="list-style-type: none"> <li>20일 1,2호기부터 시작하여 22일까지 전 호기의 외부전력망이 연결되었으며, 24일까지 전 호기의 주제어실 내 조명 복구됨</li> <li>연결된 외부 전원을 이용한 핵심 기기 가동을 위한 절차를 진행하고, 23일부터 원자로용기 온도 등 일부 추가 계측정보 확보</li> <li>27일부터 1,2,3호기 원자로용기로 담수(Fresh Water) 주입</li> <li>사고 상태가 전체적으로 회복 단계라 할 수 있으나, 방사성물질의 누출이 지속되고 대기, 해양, 토양 오염이 확산</li> </ul>

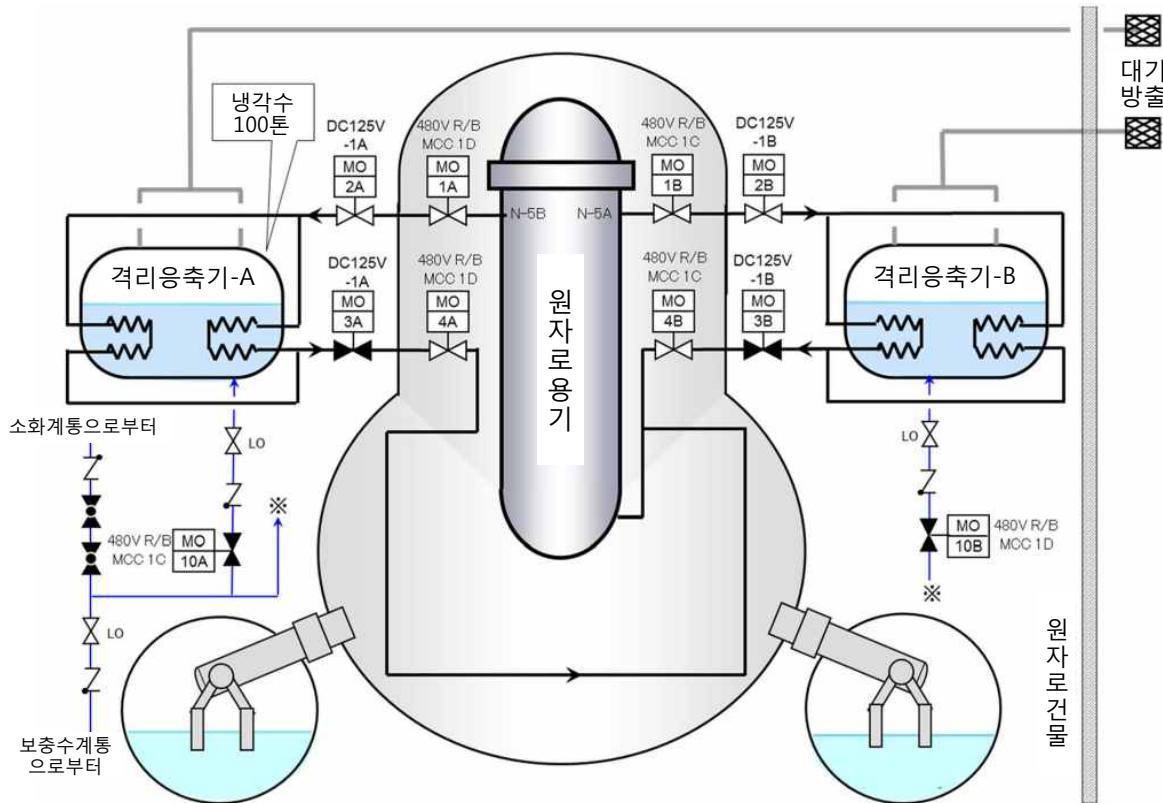
<그림 3.12> 후쿠시마 제1원전 1호기의 격리용축계통[ICANPS(2011)]

14시52분(T+0h06m)<sup>26)</sup>, MSIV 격리에 의한 원자로압력용기 압력 상승으로 원자로 고압 신호가 발생하고, A, B 두 계열의 격리응축계통(<그림 3.12>)이 자동으로 기동되었다. 교대운전책임자는 운전원으로부터 1호기의 격리응축계통이 모두 정상 작동되고 있다고 보고받았다. 격리응축계통에 의한 노심 냉각으로 원자로 압력이 감소하기 시작했는데, 원자로 압력이 너무 빨리 감소하는 것을 인지한 운전원은 두 계열이 모두 운전될 경우 원자로 냉각속도가 냉각 관련 제한치인 시간당 55°C를 초과할 것으로 판단하였다. 이에 따라 표준운전절차서에 있는 대로 모터구동밸브(MO-3A와 3B)를 닫아 격리응축기를 일단 정지시킨 후, B-계열의 MO-3B 밸브는 닫힌 상태로 두고 MO-3A만을 개폐하여 A-계열만을 간헐적으로 운전함으로써 원자로 압력을 유지하였다.

격리응축계통의 경우, 밸브의 개폐 상태를 지시계로부터 확인할 수 없었을 뿐만 아니라, 지진 발생 후 격리응축기계통을 운전하면서 반복적으로 개폐하였던 MO-3A 밸브의 최종 상태를 기억하지도 못하였다. 더욱이 운전원은 완전 전원 상실의 경우에는 IC 격리밸브가 Fail-Safe 개념<sup>27)</sup>에 따라 닫히도록 설계된 것조차 인지하지 못하였다.

어쨌든 운전원이 18시25분(T+03h39m)에 격리응축계통 수조로부터 방출되는 수증기를 관찰하지 못하자 수조 내의 냉각수가 고갈된 것으로 판단하고 밸브 MO-3A를 닫음으로써 격리응축기를 통한 봉괴열 제거 기능은 완전히 멈추었다. 이 조치는 응축기에서 냉각되지 않은 증기가 격리응축계통의 배관을 손상시켜 방사성물질로 오염된 증기가 대기로 직접 방출되는 것을 방지하기 위한 것이었다. 그런데 수증기가 관찰되지 않은 것은 수조 냉각수의 고갈 때문이 아니라, 격리밸브 등이 닫혀서 격리응축계통이 제대로 작동하지 않았기 때문이었을 것이다. 운전원은 복잡하고 다급한 상황에서 격리응축계통의 상태를 상부에 제대로 보고하지 못하였다. 이에 따라 1호기 총괄지휘관은 원자로가 격리응축계통에 의해 냉각되고 있는 것으로 생각하여 적절한 대응이 지연되었으며, 외부에서도 원전 내부 상태를 정확하게 파악하지 못하게 만든 중요한 원인이 되었다.

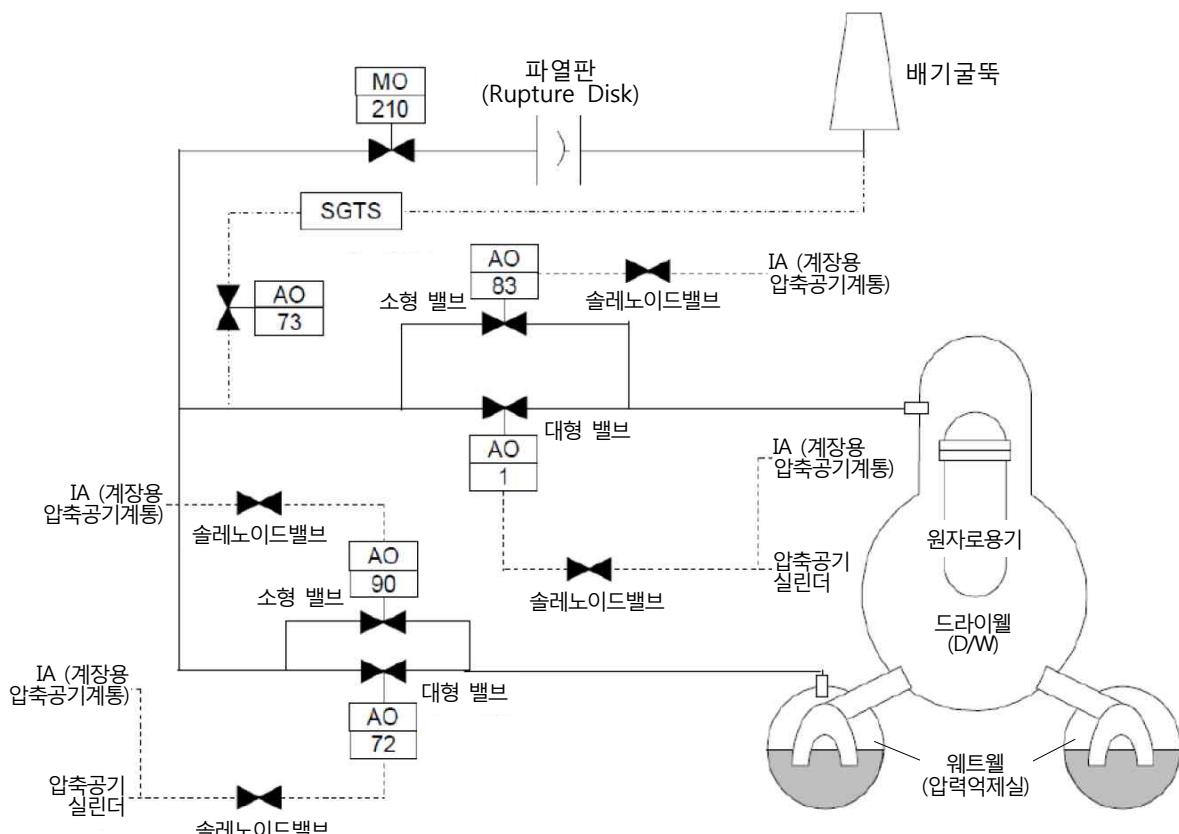
<그림 3.13> 1호기 격납용기 배기계통[NERHQ(2011a)]

중대사고 시 격납용기는 방사성물질의 외부 대량 누출을 막는 최후의 보루이기 때문에, 이를 보호하기 위해서는 내부 압력을 적절하게 제어해야 한다. 전원 상실 등으로 원자로 냉각시스템이 제대로 작동하지 않거나 격납용기냉각계통이 작동하지 않으면 원자로의 열이 격납용기로 방출되면서 내부 압력이 증가하게 된다. 동경전력의 중대사고 관리전략에 따르면, 노심 손상이 일어나지 않은 상황에서는 격납용기 압력이 최대 운전압력에 도달하게 되면 배기(Vent)를 하도록 되어 있다. 그러나 노심이 손상이 진행되어 배기 시 방사성 물질의 외부 유출이 예상되는 경우에는 최대 운전압력의 2배가 될 때까지 배기하지 않는다. 격납용기의 배기 여부는 발전소 비상대응센터(Emergency Response Center; ERC)<sup>29)</sup>의 책임자가 결정하는데, 정부의 사전 허가가 꼭 필요하지는 않더라도 정부의 동의를 얻도록 권고하고 있다. 1호기의 경우 배기의 필요성을 정부에 보고하여 동의를 얻었고, 3월 12일 오전 3시 기자회견을 통하여 국민에게 알리고, 오전 9시3분까지 주민 대피를 완료한 후, 9시4분 격납용기 배기를 시작하였다.

격납용기 내부의 고온, 고압 상태가 오랫동안 지속하면서 격납용기 드라이웰 헤드 밀봉부 (Seal)가 손상되거나 다른 관통부위, 배관 연결부 등에서 부분적인 손상이 발생했을 가능성성이 높다. 이 때문에 격납용기의 수소가스가 원자로건물 내부로 누출된 후 원자로건물 상부에 모여 폭발을 일으켰을 가능성이 높다. 수소가스 폭발과 관련된 기술적인 내용은 뒤에서 다룬다.

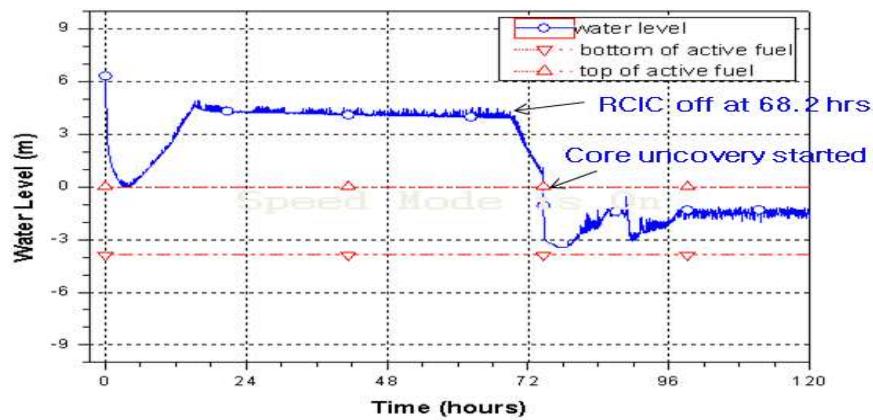
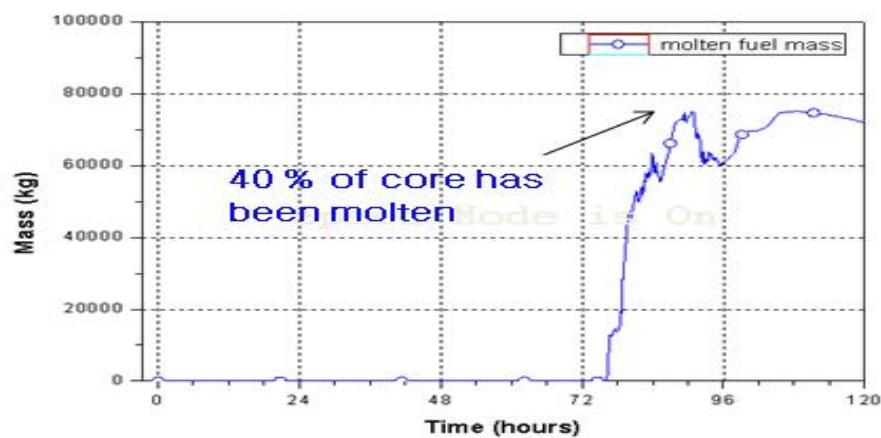
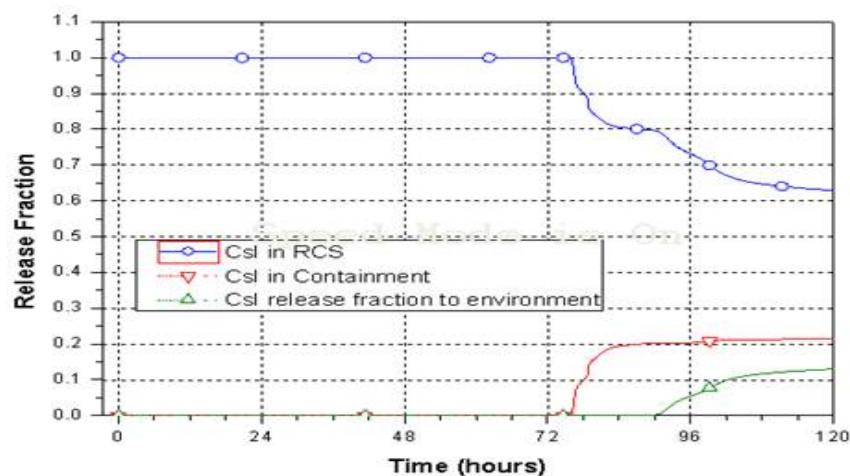
<그림 3.14> MAAP4 코드에 의한 2호기 노심용융 해석 결과

이에 따라 위원회에서는 중대사고 해석 코드(컴퓨터 소프트웨어)인 MAAP4를 이용하여 2호기의 중대사고 경위를 분석하여 보았다. 상세 분석을 위한 정보가 충분하지 않은 상황에서 많은 가정을 도입하여 수행하였으므로 분석 결과를 전적으로 신뢰하기는 어려우나, 전반적인 사고 진행을 이해하는 것에는 도움이 될 것으로 생각한다. 분석 결과(<그림 3.14>)에 따르면 RCIC가 정지되고 약 7시간 후에 노심 용융이 시작되고, 최종적으로 약 40%의 노심이 용융되었을 것으로 나타나고 있다. 본 분석에서는 RCIC가 정지되고 3시간 후부터 소방차에 의해 냉각수가 최대 4kg/sec 정도의 유량으로 주입되는 것으로 가정하였다. 또한, 만약 현재 의심되고 있는 바와 같이 2호기 격납건물의 드라이웰이 파손되었다면 환경으로 방출되는 CsI 분율은 노심 초기 재고량의 13% 정도인 것으로 나타나고 있다. 앞에서 언급한 바와 같이 본 분석에는 많은 가정이 사용되었으므로, 향후 관련 정보를 더 확보하여 추가 분석을 수행할 계획이다.<sup>32)</sup>

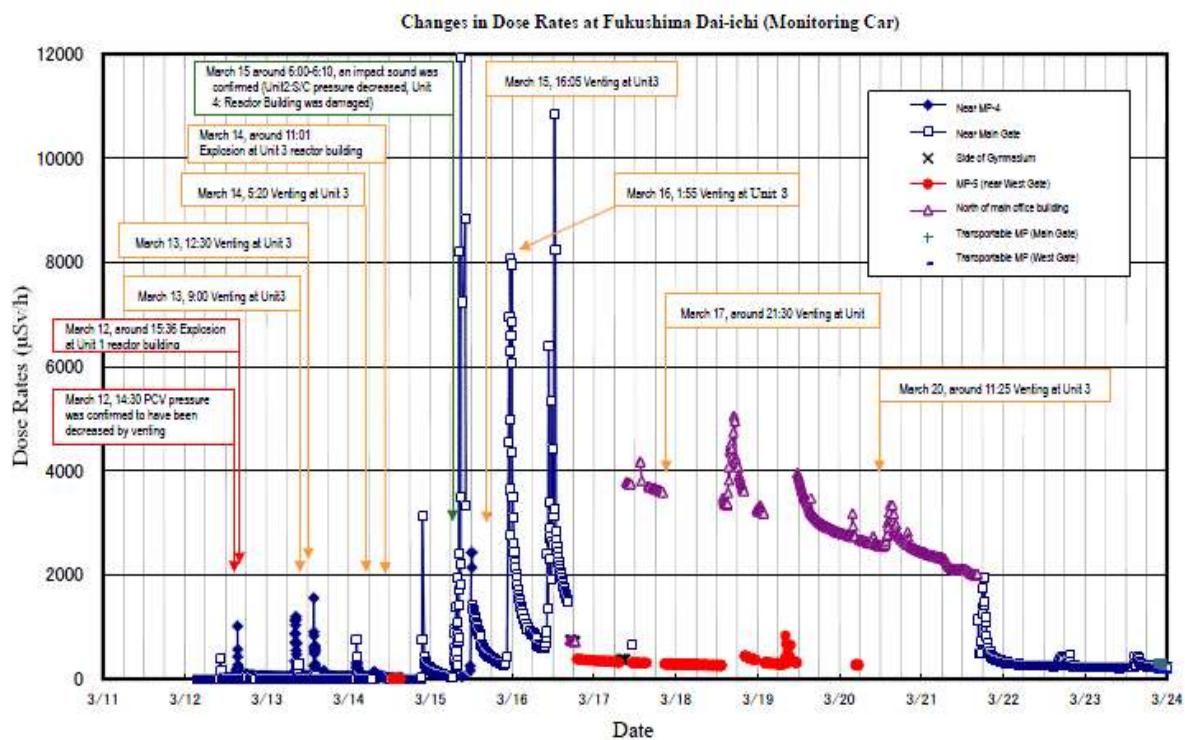
<그림 4.1> 사고 초기 후쿠시마 원전에서 이동 차량에 의해 측정된 방사선량[TEPCO 웹사이트]

량률(Dose Rate)을 측정하였다. 그 결과를 <그림 4.1>에 나타내었는데, 격납용기 배기나 손상, 또는 수소가스 폭발 등에 따라 선량률이 순간적으로 급격하게 상승하곤 하였다. 한편, 원전 정문에 설치된 계측기가 사고 후에도 정상 작동하였음을 사고에 대한 초기 수습 후에 알게 되었다. 정문과 서문에서 측정된 공간 방사선량률 변화와 2012년 1월 기준으로 부지경계에서의 선량률을 <그림 4.2>에 예시했다. 정문에서의 선량률은 2호기 격납용기 손상과 4호기 수소가스 폭발이 발생한 3월 15일 시간당  $11,930 \mu\text{Sv}$ (=  $11.9 \text{ mSv}$ )까지 증가했다가 그 이후에는 계속 감소하는 추세를 보이고 있다. <그림 4.1>과 <그림 4.2>는 매우 유사한 방사선량률을 보여준다.

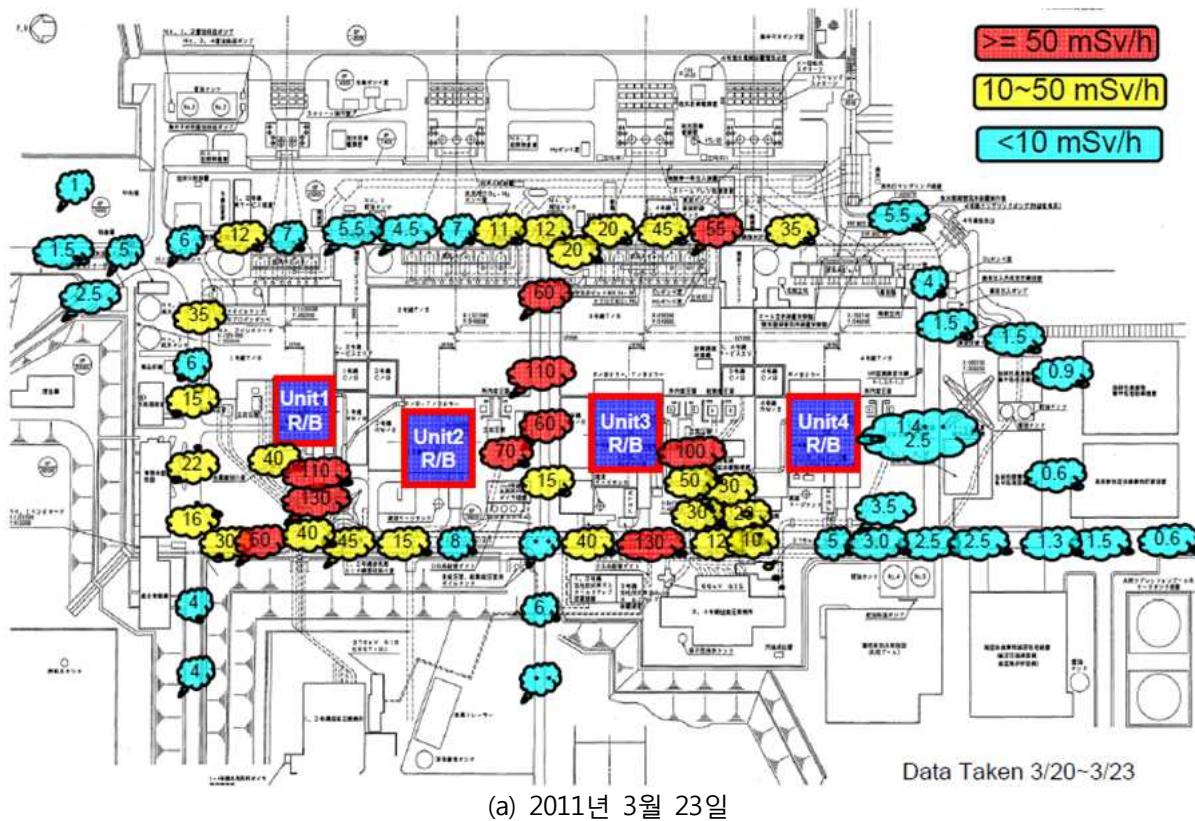
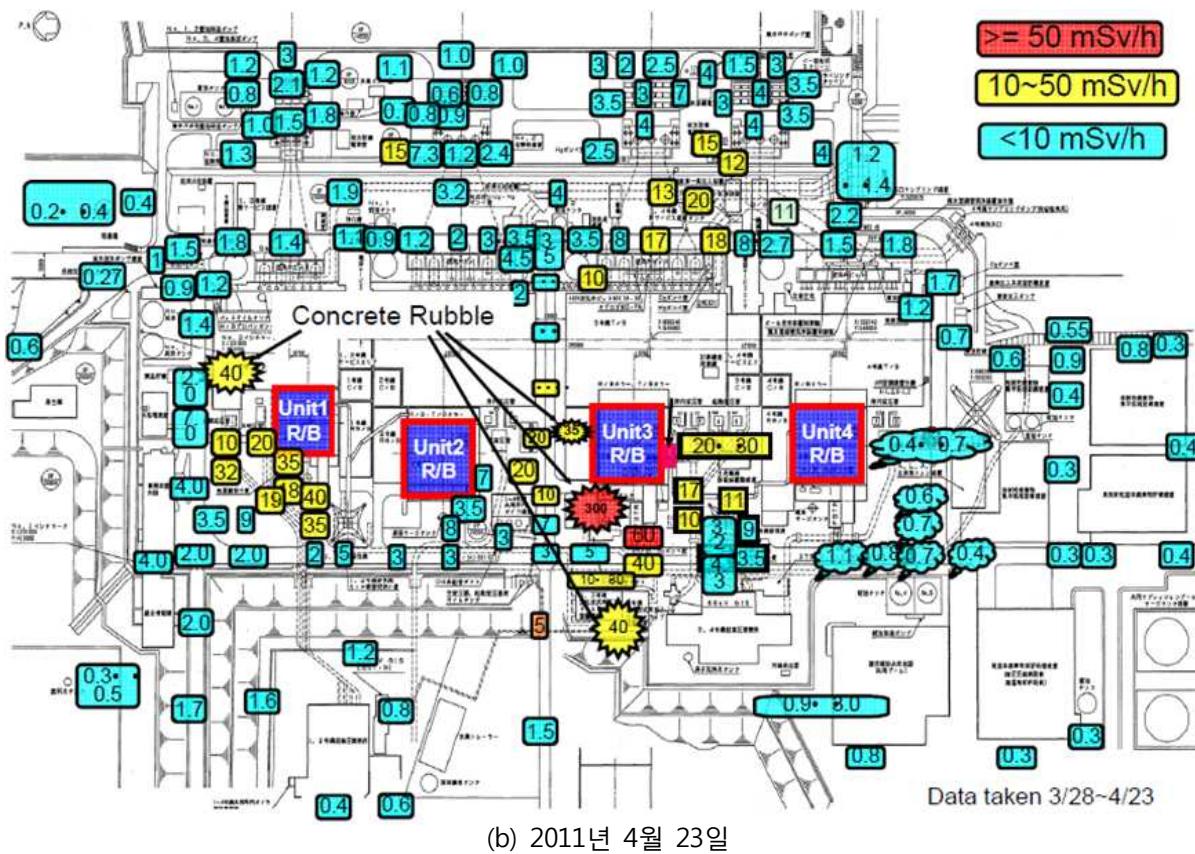
<그림 4.4> 후쿠시마 원전 부지 내 측정된 공간 방사선량도[TEPCO 웹사이트]

동경전력과 문부과학성은 대기, 해양 및 토양에서 방사성물질 분포와 선량률을 지속해서 모니터링 해왔으며, 주요 모니터링 위치를 <그림 4.3>에 제시하였다. <그림 4.4>는 원전 부지에서 3월 23일과 4월 23일 측정된 방사선량률을 보여주는데, 한 달 사이에 상당히 감소한 것을 확인할 수 있다. 또한, 4호기 근처의 방사선량률이 상대적으로 낮은 것으로 보아, 사고 직후 안전성에 대해 많은 우려를 자아내었던 4호기 사용후연료저장조의 핵연료집합체들은 거의 손상되지 않았을 것임을 유추할 수 있다.

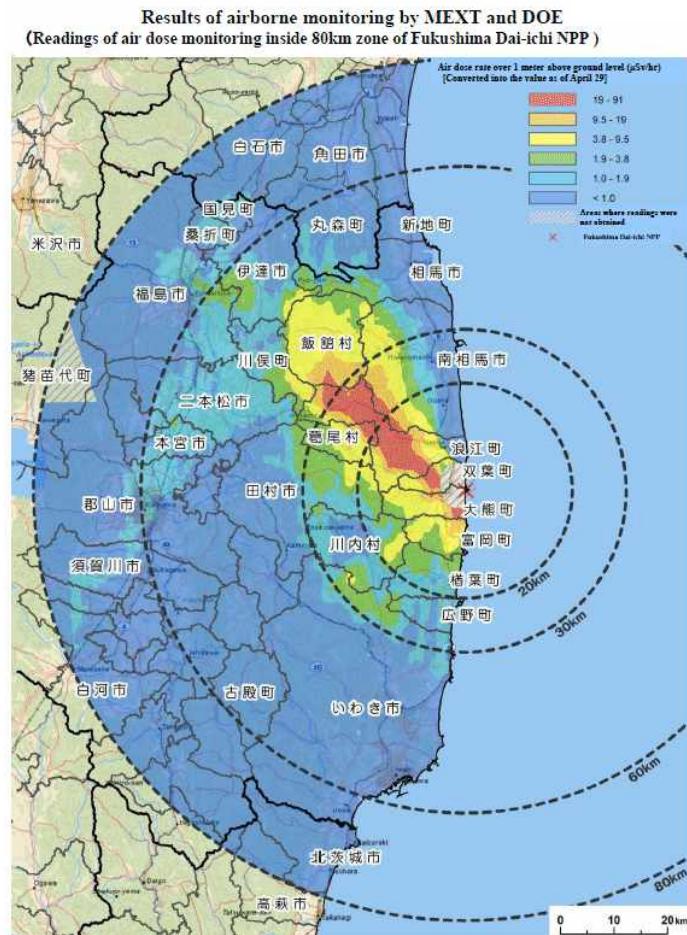
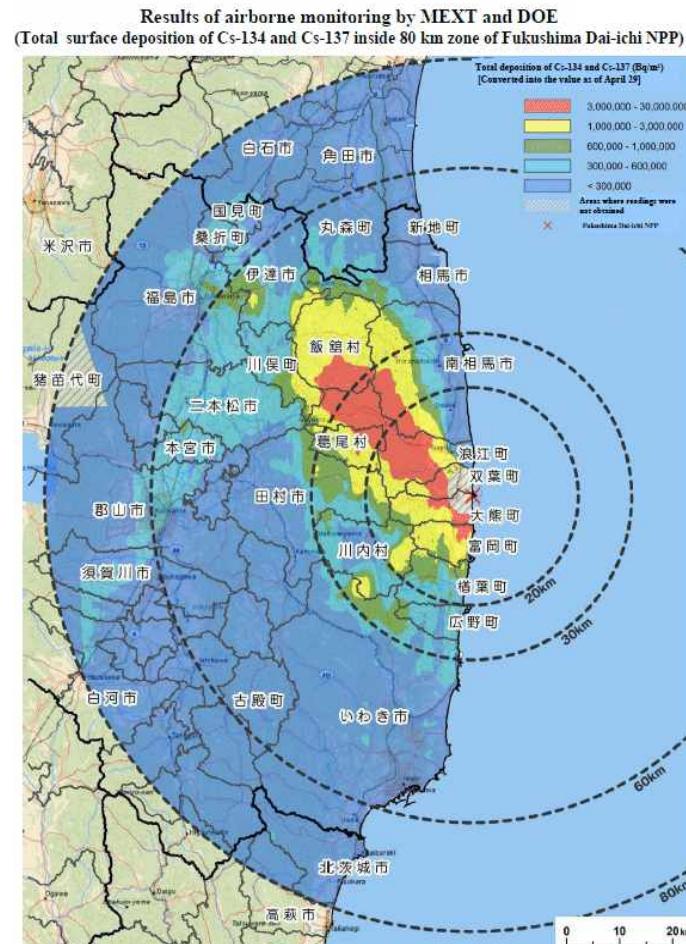
<그림 4.5> 일본 문부성과 미국 에너지부가 공동 개발한 후쿠시마 주변지역 오염지도 (2011.4.29. 기준)[MEXT(2011a)]

일본 문부과학성(MEXT)과 미국 에너지부(DOE)는 4월 6일부터 29일까지 원전 반경 80km 내의 공간 방사선량률과 토양에 침적된 Cs-137과 Cs-134의 오염지도를 작성하였다(<그림 4.5>). 주로 원전 북서쪽으로 많은 양의 방사성 물질이 확산한 것으로 확인되었는데, 이는 3월 20일의 강우 때문에 많은 양의 세슘(Cs-137, Cs-134)이 지표면에 침적되었기 때문으로 추정된다. 4월 29일을 기준으로 원전에서 30km 떨어진 곳에서 가장 높은 방사선량률은 시간당  $10\mu\text{Sv}$  수준이었다. 한편, <그림 4.6>은 2011년 9월 18일을 기준으로 좀 더 넓은 영역에서 측정·분석된 세슘의 침적량을 보여주고 있다.

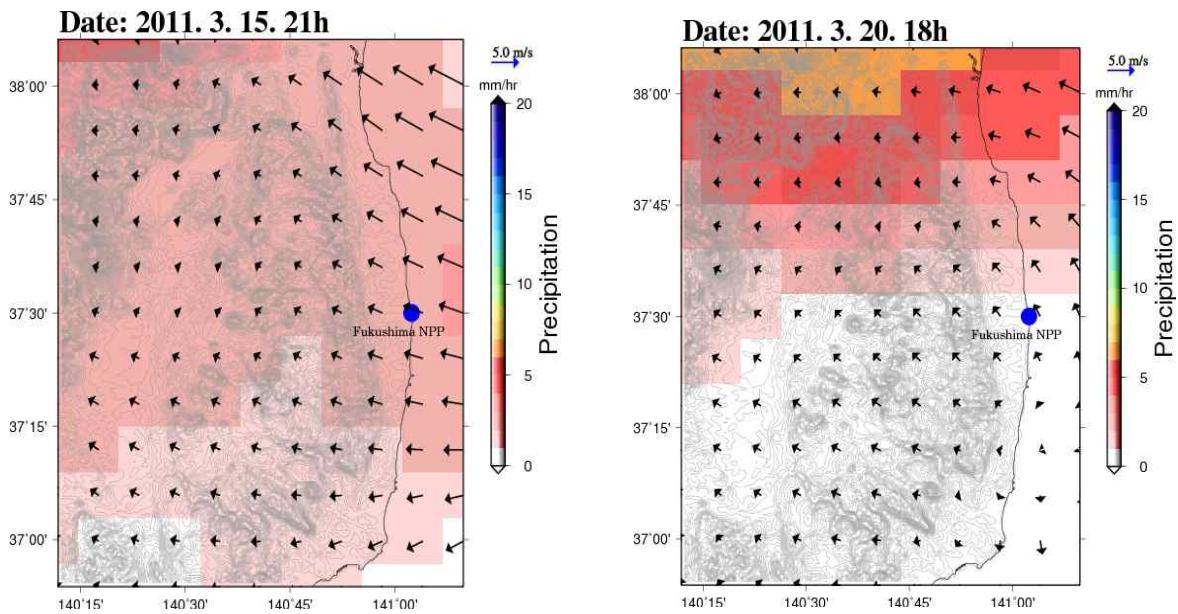
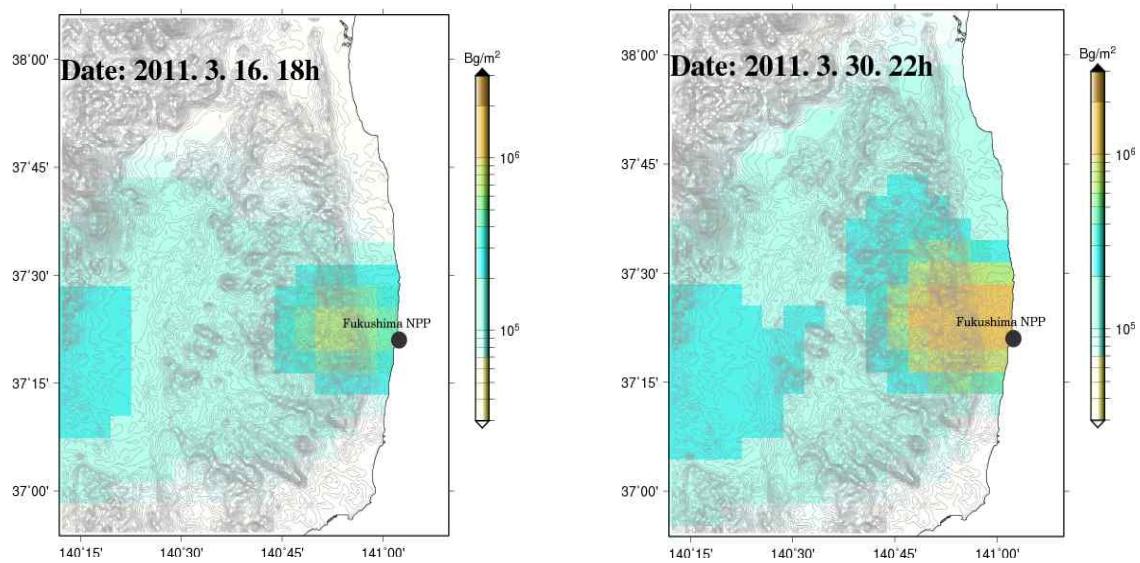
<그림 4.7> 원자력연구원 LADAS에 의해 평가된 방사성물질 침적량 분포

한국원자력연구원에서 개발한 대기확산모델 LADAS(Long-range Accident Dose Assessment System)의 결과에서도 후쿠시마 원전의 북서쪽으로 많은 양의 방사성물질이 지표면에 침적된 것으로 산정되었다. 우리나라 기상청의 수치예보 자료와 LADAS를 이용하여 Cs-137의 지표면 침적 계산결과를 <그림 4.7>에 나타내었다. 그림에서와 같이 2호기의 격납건물 손상이 발생한 3월 15일에 풍향이 동풍에서 남동풍으로 변화하였고, 또한 3월 20일에는 남동풍 및 강수에 의해 많은 양의 방사성물질이 북서쪽의 지표면에 침적되었다. LADAS에 의한 계산은 많은 가정을 포함하고 있지만, 그 결과가 일본 문부과학성과 미국 에너지부에서 관측한 Cs-137의 농도 분포와(<그림 4.5>) 비교하여 유사한 패턴을 나타내고 있다.

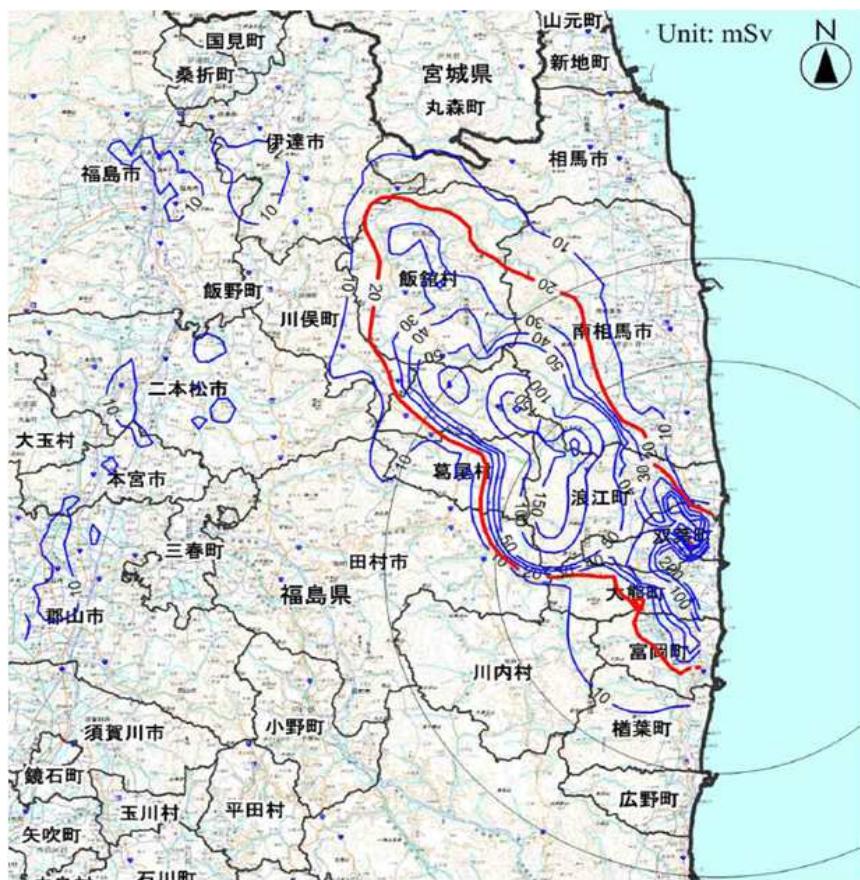
<그림 4.8> 4월21일까지의 선량자료를 근거로 한 2012년 3월까지의 피폭선량 예측[MEXT 웹사이트])

일본 정부는 4월 21일 후쿠시마 원전 주변에 대한 3월 11일부터 4월 21일까지의 누적 방사선 공간 선량 값을 측정하여 발표하면서, 원전 반경 20km 지역을 경계구역으로 지정하여 출입금지 구역으로 설정하였다. <그림 4.8>은 사고 후 40일간의 누적 공간선량을 기준으로 평가한 1년간의 방사선 피폭선량 추정치를 보여준다. 여기서 보여주는 값은 사고 직후부터 해당 지역에서 1년간 거주할 때 외부 피폭<sup>35)</sup>에 의해 예상되는 선량이라 할 수 있다. 그런데 이 지역에 실제로 거주할 경우에는 분진 등의 흡입에 의한 내부 피폭도 일어날 수 있고, 빗물이 고여 국부적으로 높은 방사능을 보일 수도 있기 때문에, 피폭량이 증가할 가능성성이 있다. 반면에 주거지역을 중심으로 효과적인 제염이 이루어진다면, 실제 피폭량을 <그림 4.8>의 값보다 크게 줄일 수도 있다.

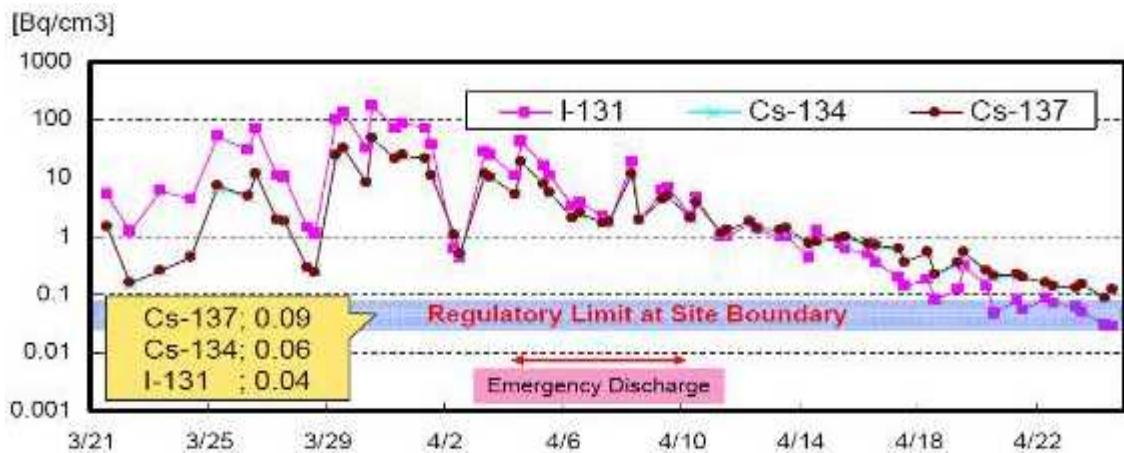
<그림 4.9> 후쿠시마 원전 해역에서 측정된 방사성 핵종 농도[Masui(2011)]

후쿠시마 제1원전 1~4호기 배수로 남쪽 해수에서 관측한 방사능 농도를 <그림 4.9>에 나타내었다. I-131, Cs-134, Cs-137 모두 고농도의 오염수가 방출된 4월 1일~2일 사이에 가장 높은 농도를 보였고, 4월1일 이후에는 전체적으로 농도가 감소하는 추세를 보이고 있다.

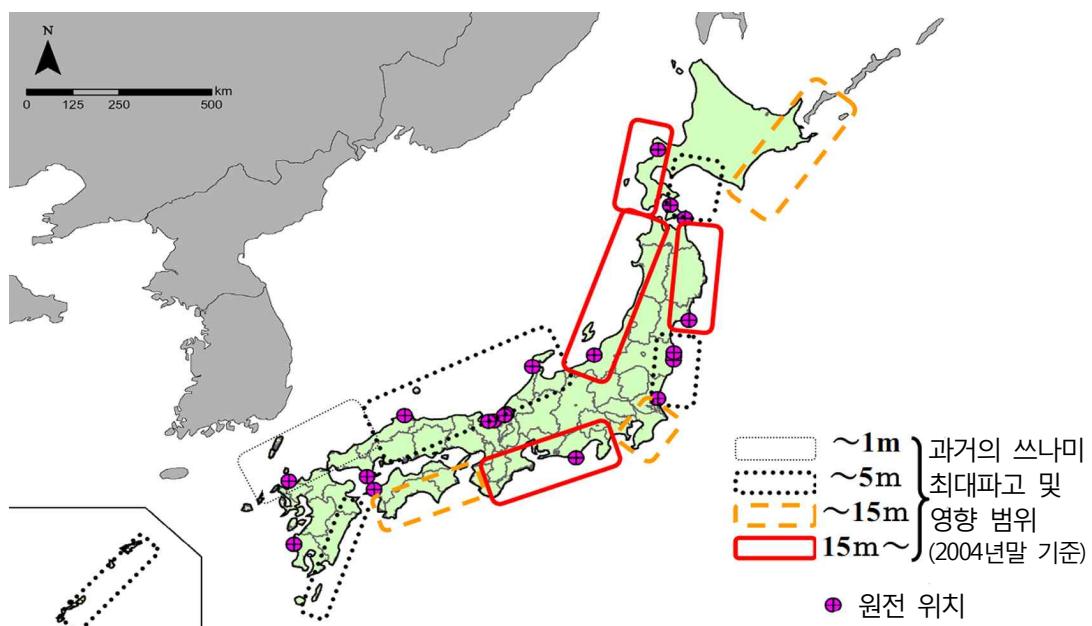
<그림 5.1> 일본의 대형 쓰나미 기록 및 원전 위치[Mori et al. (2005)]

후쿠시마 제1원전 사고가 발생하고 효과적으로 대응하지 못한 근본적인 원인은 원전의 설계·건설·운영 과정에서 지진과 쓰나미가 빈발하는 일본 고유의 자연 환경 특성을 적절하게 고려하지 못한 데 있다. 건설 당시 적용된 부지 설계기준에서 지진에 의한 최대 지반 가속도를  $0.18\text{ g}$ , 쓰나미의 최대 파고를 3.1m로 설정했다는 것은 미국에서 개발된 원전을 일본에 도입하면서 일본 고유의 지질학적 특성을 적극적으로 반영하지 않았음이 명백하다. 대형 지진이 거의 없는 한국 원전들에 대한 설계기준 지진가속도가  $0.2\text{ g}$ 였음을 보더라도  $0.18\text{ g}$ 는 지나치게 낮은 값이다. 한편, 쓰나미와 관련해서는 869년의 조간 쓰나미를 포함하여 해당지역의 과거 기록조차 제대로 검토되지 않았음이 밝혀졌는데, 일본의 다른 원전들도 대체로 쓰나미에 대한 대비가 미흡했던 것으로 밝혀지고 있다.

<그림 5.1>은 2005년 IAEA 워크숍에서 발표된 일본의 과거 쓰나미 기록과 원전 위치를 보여준다[Mori et al. (2005)]. 후쿠시마 지역의 최대 파고는 5 m 이하로 평가되고 있는데(869년의 조간 쓰나미 기록은 반영되지 않은 것으로 보임), 인접 지역에서는 15 m 이상의 쓰나
